## Test du pendule

## Capacité de résistance

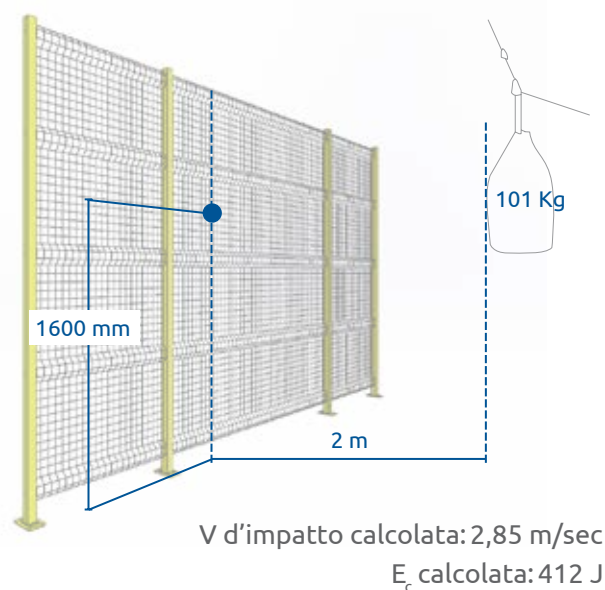
## Impact de l'extérieur avec CORPS SOUPLE

| ESSAI | RÉSULTAT DU TEST |
|---|---|
| <b>CORPS SOUPLE À DESTRUCTION</b><br>Impact localisé au centre du panneau central<br>L=1984 – direction perpendiculaire<br>Vitesse d'impact théorique = 8,6 m/sec<br>-10 % = 7,74 m/sec V d'impact minimale<br>Énergie d'impact minimale = 2695 J | <ul style="list-style-type: none"> <li>• Déformation permanente marquée du panneau central et détachement partiel des montants</li> <li>• Plaquettes de fixation du panneau, certaines cassées, d'autres déformées</li> <li>• Panneaux latéraux intacts</li> <li>• Montants avec plaque de base déformée</li> <li>• Fissures dans la zone d'union plaque/tubulaire</li> <li>• Chevilles soulevées</li> </ul> |
